Eine wirklich korrekte Elektrodenlage?

Leserbrief zu: Müller-Burri SA, Schurr U, Zbinden R. Wohin sind die Elektroden verschwunden?¹

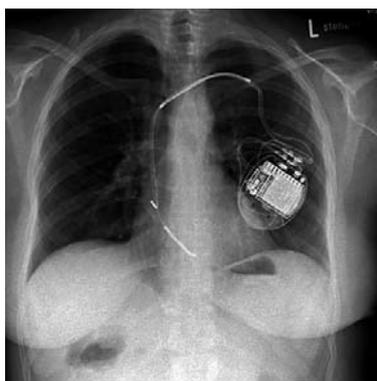
Hier wird über eine korrekte Lage der Elektroden berichtet, was nicht ganz stimmt. Die Vorhofselektrode liegt zwar noch im Vorhofsohr, ist aber sehr gestreckt. Die Ventrikel Elektrode dürfte bereits durch die Trikuspidalklappe zurück in den Vorhof gerutscht sein. Erstaunlicherweise soll die Kontrolle dabei eine gute Funktion gezeigt haben. Möglicherweise aber bestand eine höhere Reizschwelle, wobei der QRS-Komplex trotz allem noch eine leichte Verbreiterung durch die ventrikelnahen Lage aufzeigte und so eine korrekte Funktion suggerierte.

Ursache des ganzen Problems könnte sein, dass die beiden Sonden im Bereich des Eintritts in die V. subclavia/cephalica nicht ganz genügend fixiert worden sind. Ansonsten braucht es schon ziemlich viel Kraft, um die Elektroden komplett zurückzuziehen. Damit kein falsches Engramm einer korrekten Elektrodenlage bleibt, erlaube ich mir, ein Thoraxbild einer korrekten Lage beizufügen, nota bene hier mit der Komplikation eines ausgeprägten Pneumothorax links (Abb. 2

Abbildung 1
Röntgen Thorax ein Tag nach Implantation des ICDs.
Abbildung aus «Coup d'œil» von Müller-Burri et al.

Vielen Dank für die wertvollen Ergänzungen zu unserem Coup d'œil-Artikel. Wir teilen die Ansicht, dass die atriale und ventrikuläre Elektrode im ersten postoperativen Röntgenbild (Abb. 1) einen zu gestreckten Verlauf zeigen. Dass die Spitze der ventrikulären Elektrode damals noch im rechten Ventrikel lag, wurde durch die normalen Sensing-, Reizschwellen- und Impedanzwerte bei der ersten Kontrolle bestätigt. Anlässlich der Revision des ICDs zeigte sich intraoperativ ein Befund, der auf eine ungenügende Fixation der Elektroden bei der ersten Implantation schliessen liess.

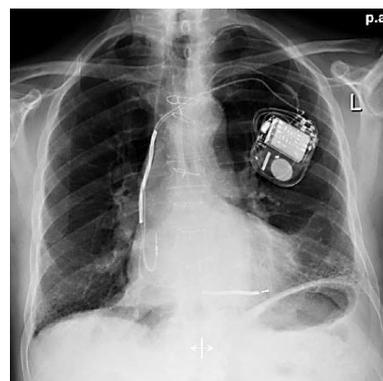
Abbildung 2
Thoraxbild eines ausgeprägten Pneumothorax links.
Korrekte Lage der fixierten Elektroden.
