Une assistance circulatoire mécanique doit faire l'objet d'une pose minutieuse de l'indication

Bloc AV complet réversible suite à une pompe cardiaque micro-axiale

Kantonsspital St. Gallen: ^a Klinik für Innere Medizin; ^b Klinik für Kardiologie; ^c Klinik für Intensivmedizin

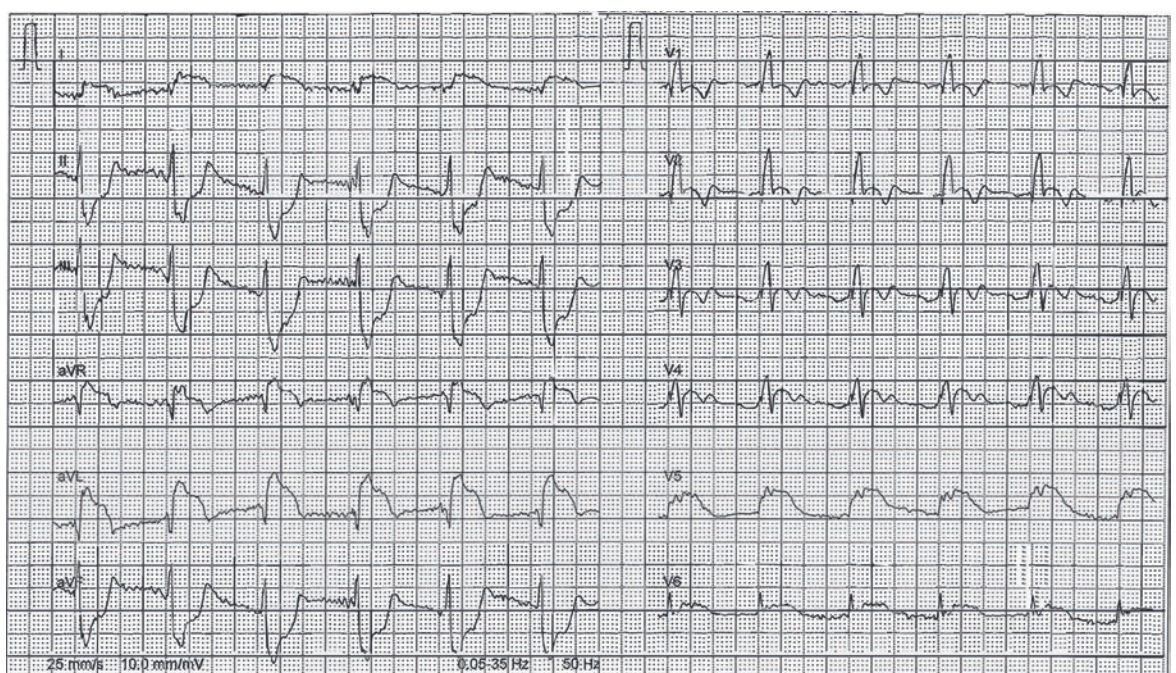
La tomodensitométrie n'a pas révélé d'indices évocateurs d'un événement cérébral aigu. L'échocardiographie transthoracique a montré une fonction ventriculaire gauche fortement réduite (fraction d'éjection ventriculaire gauche [FEVG] 20%) avec hypokinésie antérolatérale. Outre les élévations persistantes du segment ST, l'électrocardiogramme (ECG) a désormais révélé un BBD (fig. 1).

Figure 1: Electrocardiogramme à l'admission.

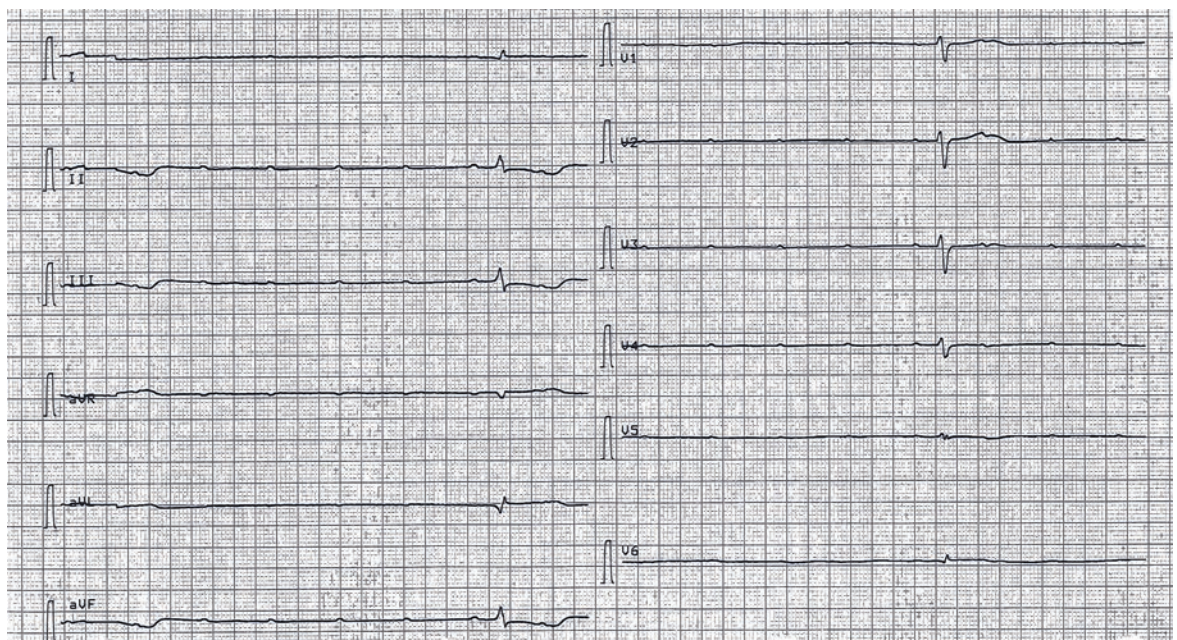
Malgré une assistance maximale par le dispositif Impella-CP®, une oxygénation par membrane extracorporelle veino-artérielle (ECMO-VA, fémoro-fémorale) a en outre dû être initiée en raison d'une stabilisation circulatoire insuffisante. Sous assistance double maximale (Impella-CP®/ECMO), le patient a développé un bloc AV soudain avec disparition en partie persistante de l'activité ventriculaire (fig. 2).

d'abord retiré le stimulateur. Après un sevrage réussi, nous avons également retiré le dispositif Impella-CP®. Immédiatement après le retrait du dispositif Impella-CP®, le patient a toutefois à nouveau développé le tableau de bloc AV décrit ci-dessus avec instabilité hémodynamique. Une nouvelle fois, un stimulateur provisoire a été mis en place. Là encore, l'activité cardiaque défaillante a uniquement persisté durant quelques heures, puis s'est rétablie en l'espace d'un jour.

Figure 2: Electrocardiogramme immédiatement après le retrait du dispositif Impella-CP®.

Chez notre patient, il y avait une coïncidence temporelle entre le positionnement (pose/retrait) du dispositif Impella-CP® et la survenue d'un bloc AV avec une stimulo-dépendance absolue, alors que le patient présentait déjà un BBD persistant lors de son admission. La survenue du bloc AV plusieurs heures après la pose du dispositif et la nouvelle survenue immédiatement après son retrait permettent de conclure à une défaillance du système de conduction au niveau du faisceau de His (atrio-ventriculaire) ou de la branche proximale gauche (de Tawara), avant même la division en circulation principale antérieure et postérieure (antérieure gauche / postérieure gauche). Sur le plan anatomique, seule une faible distance sépare les voies de conduction et la valve aortique au travers de laquelle le dispositif Impella transite durant le placement ou le retrait (fig. 3). Le nœud AV est situé au niveau de l'oreillette droite, dans le septum inter-auriculaire, au-dessus du trigone fibreux droit. Ce trigone fait partie du squelette du cœur et est composé de tissu conjonctif ferme. Il appartient ainsi au plan valvulaire, dans lequel se rencontrent les valves aortique, mitrale et tricuspide. Le faisceau de His débute à partir du nœud AV et traverse le trigone, puis, peu après, se divise en branches (de Tawara) droite et gauche [5]. Au vu de la proximité anatomique entre les voies de conduction et la valve aortique, un trouble passager de la conduction dû à une lésion endocardique iatrogène causée par le dispositif Impella-CP® est possible.

Un stimulateur provisoire a été posé par voie transjugulaire. Par la suite, il y a progressivement eu une reprise de l'activité cardiaque autonome, avec en alternance un rythme sinusal et une fibrillation auriculaire. Au vu de la stabilisation progressive, nous avons tout
