Erster berichteter Fall

Seltene Komplikation einer Agenesie der Vena cava superior

Lisa E. Gamble^a, dipl. Ärztin; Pietro Ricciardi^a, dipl. Arzt; Katharina Minkner Klahre^b, dipl. Ärztin; Dr. med. Lukas Briner^a
Réseau Hospitalier Neuchâtelois (RHNe), Neuchâtel: ^a Service de chirurgie vasculaire; ^b Service de radiologie

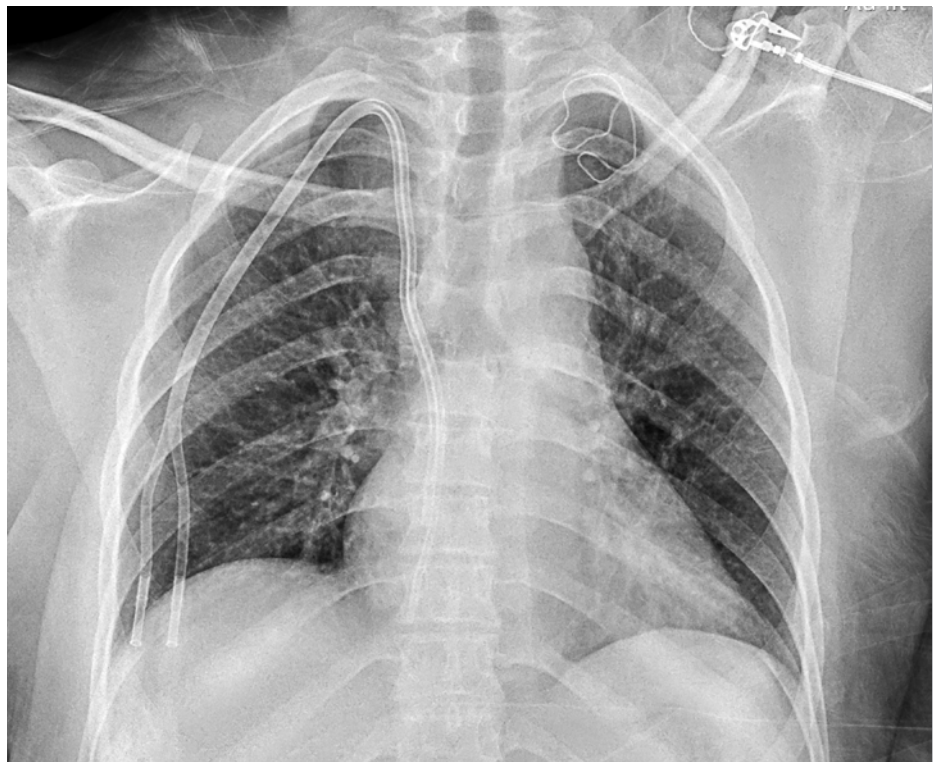
Abbildung 1: Die postoperative Röntgenaufnahme zeigt «eine korrekte Positionierung» des Dialysekatheters.

Unter Ultraschall- und fluoroskopischer Kontrolle wird von einem Gefäßchirurgen durch Punktion der rechten Vena jugularis interna ein Dialysekatheter eingeführt. Bei der Platzierung des Katheters wird eine Stenose in der VCS vermutet, da sich der Katheter nur schwer einführen lässt und die Aspiration und Injektion anfangs schwierig sind. Nach einer Neupositionierung unter Fluoroskopiekontrolle erfolgt die Aspiration ohne Widerstand. Die intraoperativen Röntgenbilder und der postoperative Röntgen-Thorax sind zufriedenstellend (Abb. 1).

Bei der ersten Dialysesitzung klagt die Patientin über Schmerzen im rechten Thorax, die parallel zu technischen Schwierigkeiten bei der Dialyse mit hoher Rezirkulationsrate auftreten. Ein zwecks Kontrolle erneut angefertigter Röntgen-Thorax bestätigt die korrekte Positionierung des Katheters. Die Schwierigkeiten bei der Hämodialyse sowie die Brustschmerzen der Patientin bleiben bestehen und lassen eine Thrombose vermuten, weshalb eine CT-Angiographie in die Wege geleitet wird.

Bei unserer Patientin wurde die rechte Vena mammaria interna irrtümlicherweise kateterisiert, da sie dilatiert war, und die peroperativen Fluoroskopie-Aufnahmen sowie die beiden postoperativen Röntgen-Thorax-Untersuchungen zeigten bei anterior-posteriorem Strahlengang eine korrekte Positionierung. Als die Patientin schliesslich Brustschmerzen bekam und Schwierigkeiten bei der Durchführung der Hämodialyse auftraten, die auf eine Thrombose oder Stenose hindeuteten, ergab das CT-Angiogramm eine Agenesie der VCS mit Katheterisierung der rechten Vena mammaria interna durch den Hämodialysekatheter: eine seltene Komplikation einer noch selteneren Anomalie.

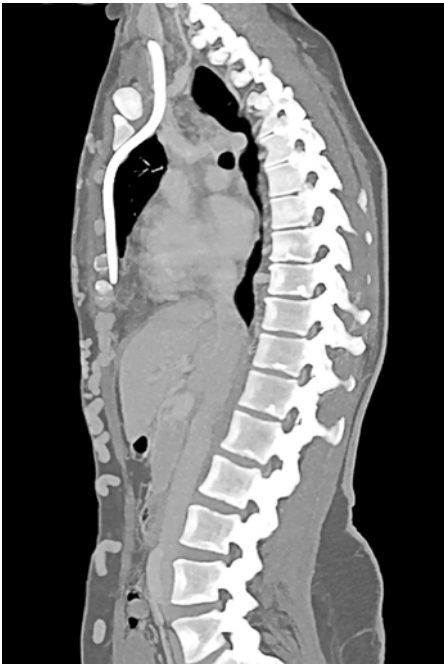
Abbildung 2: CT-Angiogramm, Sagittalschnitt: in der Vena mammaria interna platzierter Katheter mit erkennbarem oberflächlichem Kollateralkreislauf.

Das CT-Angiogramm (Abb. 2 und 3) zeigt das zuvor nicht bekannte Fehlen der VCS mit einem

gut ausgebildeten Kollateralkreislauf mit dilaterter Vena azygos und hemiazygos sowie zahlreichen abdominalen Kollateralen und dilatierten Lumbalvenen. Andere Herzanomalien oder -fehler sind nicht erkennbar. Der Hämodialysekatheter befindet sich in der rechten Vena mammaria interna.

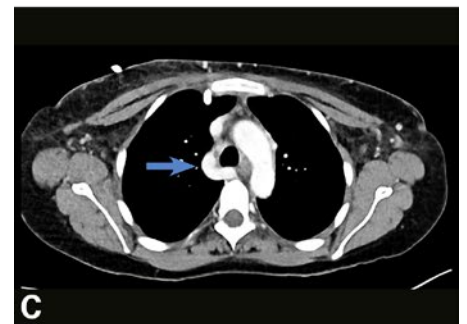
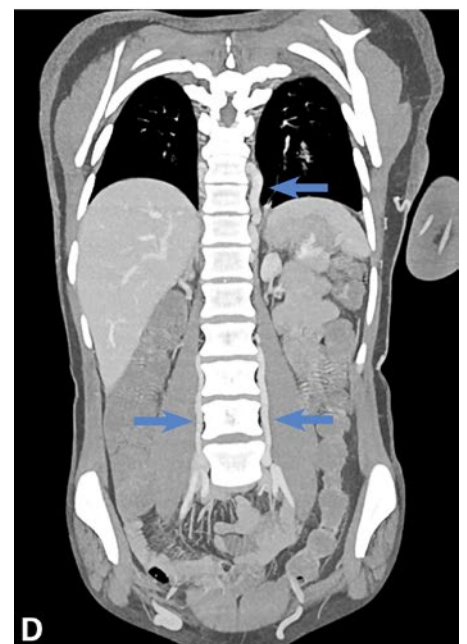
Abbildung 3: CT-Angiogramm, Frontal- (A, D) und Axialschnitte (B, C). A/B) Fehlen der Vena cava superior (dicke Pfeile), der Katheter befindet sich in der rechten Vena mammaria interna (schmale Pfeile). C/D) Kollateralkreislauf mit Dilatation von Vena azygos, hemiazygos und Lumbalvenen (Pfeile).

Das CT-Angiogramm zeigt bei unserer Patientin das Fehlen der VCS mit typischem Kollateralkreislauf ohne weitere Gefässanomalien. Interessanterweise war die Patientin völlig asymptomatisch und der Kollateralkreislauf,
