Une assistance circulatoire mécanique doit faire l'objet d'une pose minutieuse de l'indication

Bloc AV complet réversible suite à une pompe cardiaque micro-axiale

Kantonsspital St. Gallen: ^a Klinik für Innere Medizin; ^b Klinik für Kardiologie; ^c Klinik für Intensivmedizin

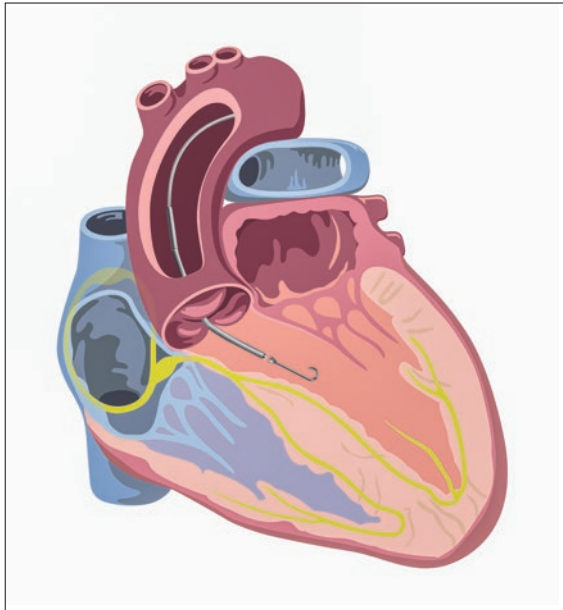
Figure 3: Représentation schématique des voies de conduction et d'un dispositif de pompe micro-axiale (© 2020, Agnes Veis. Reproduction avec l'aimable autorisation de l'auteur).

Chez notre patient, il y avait une coïncidence temporelle entre le positionnement (pose/retrait) du dispositif Impella-CP® et la survenue d'un bloc AV avec une stimulo-dépendance absolue, alors que le patient présentait déjà un BBD persistant lors de son admission. La survenue du bloc AV plusieurs heures après la pose du dispositif et la nouvelle survenue immédiatement après son retrait permettent de conclure à une défaillance du système de conduction au niveau du faisceau de His (atrio-ventriculaire) ou de la branche proximale gauche (de Tawara), avant même la division en circulation principale antérieure et postérieure (antérieure gauche / postérieure gauche). Sur le plan anatomique, seule une faible distance sépare les voies de conduction et la valve aortique au travers de laquelle le dispositif Impella transite durant le placement ou le retrait (fig. 3). Le nœud AV est situé au niveau de l'oreillette droite, dans le septum inter-auriculaire, au-dessus du trigone fibreux droit. Ce trigone fait partie du squelette du cœur et est composé de tissu conjonctif ferme. Il appartient ainsi au plan valvulaire, dans lequel se rencontrent les valves aortique, mitrale et tricuspide. Le faisceau de His débute à partir du nœud AV et traverse le trigone, puis, peu après, se divise en branches (de Tawara) droite et gauche [5]. Au vu de la proximité anatomique entre les voies de conduction et la valve aortique, un trouble passager de la conduction dû à une lésion endocardique iatrogène causée par le dispositif Impella-CP® est possible.
